Riskbedömning, kv Enen

Datum 2017-05-11

Unr 1320023503-001

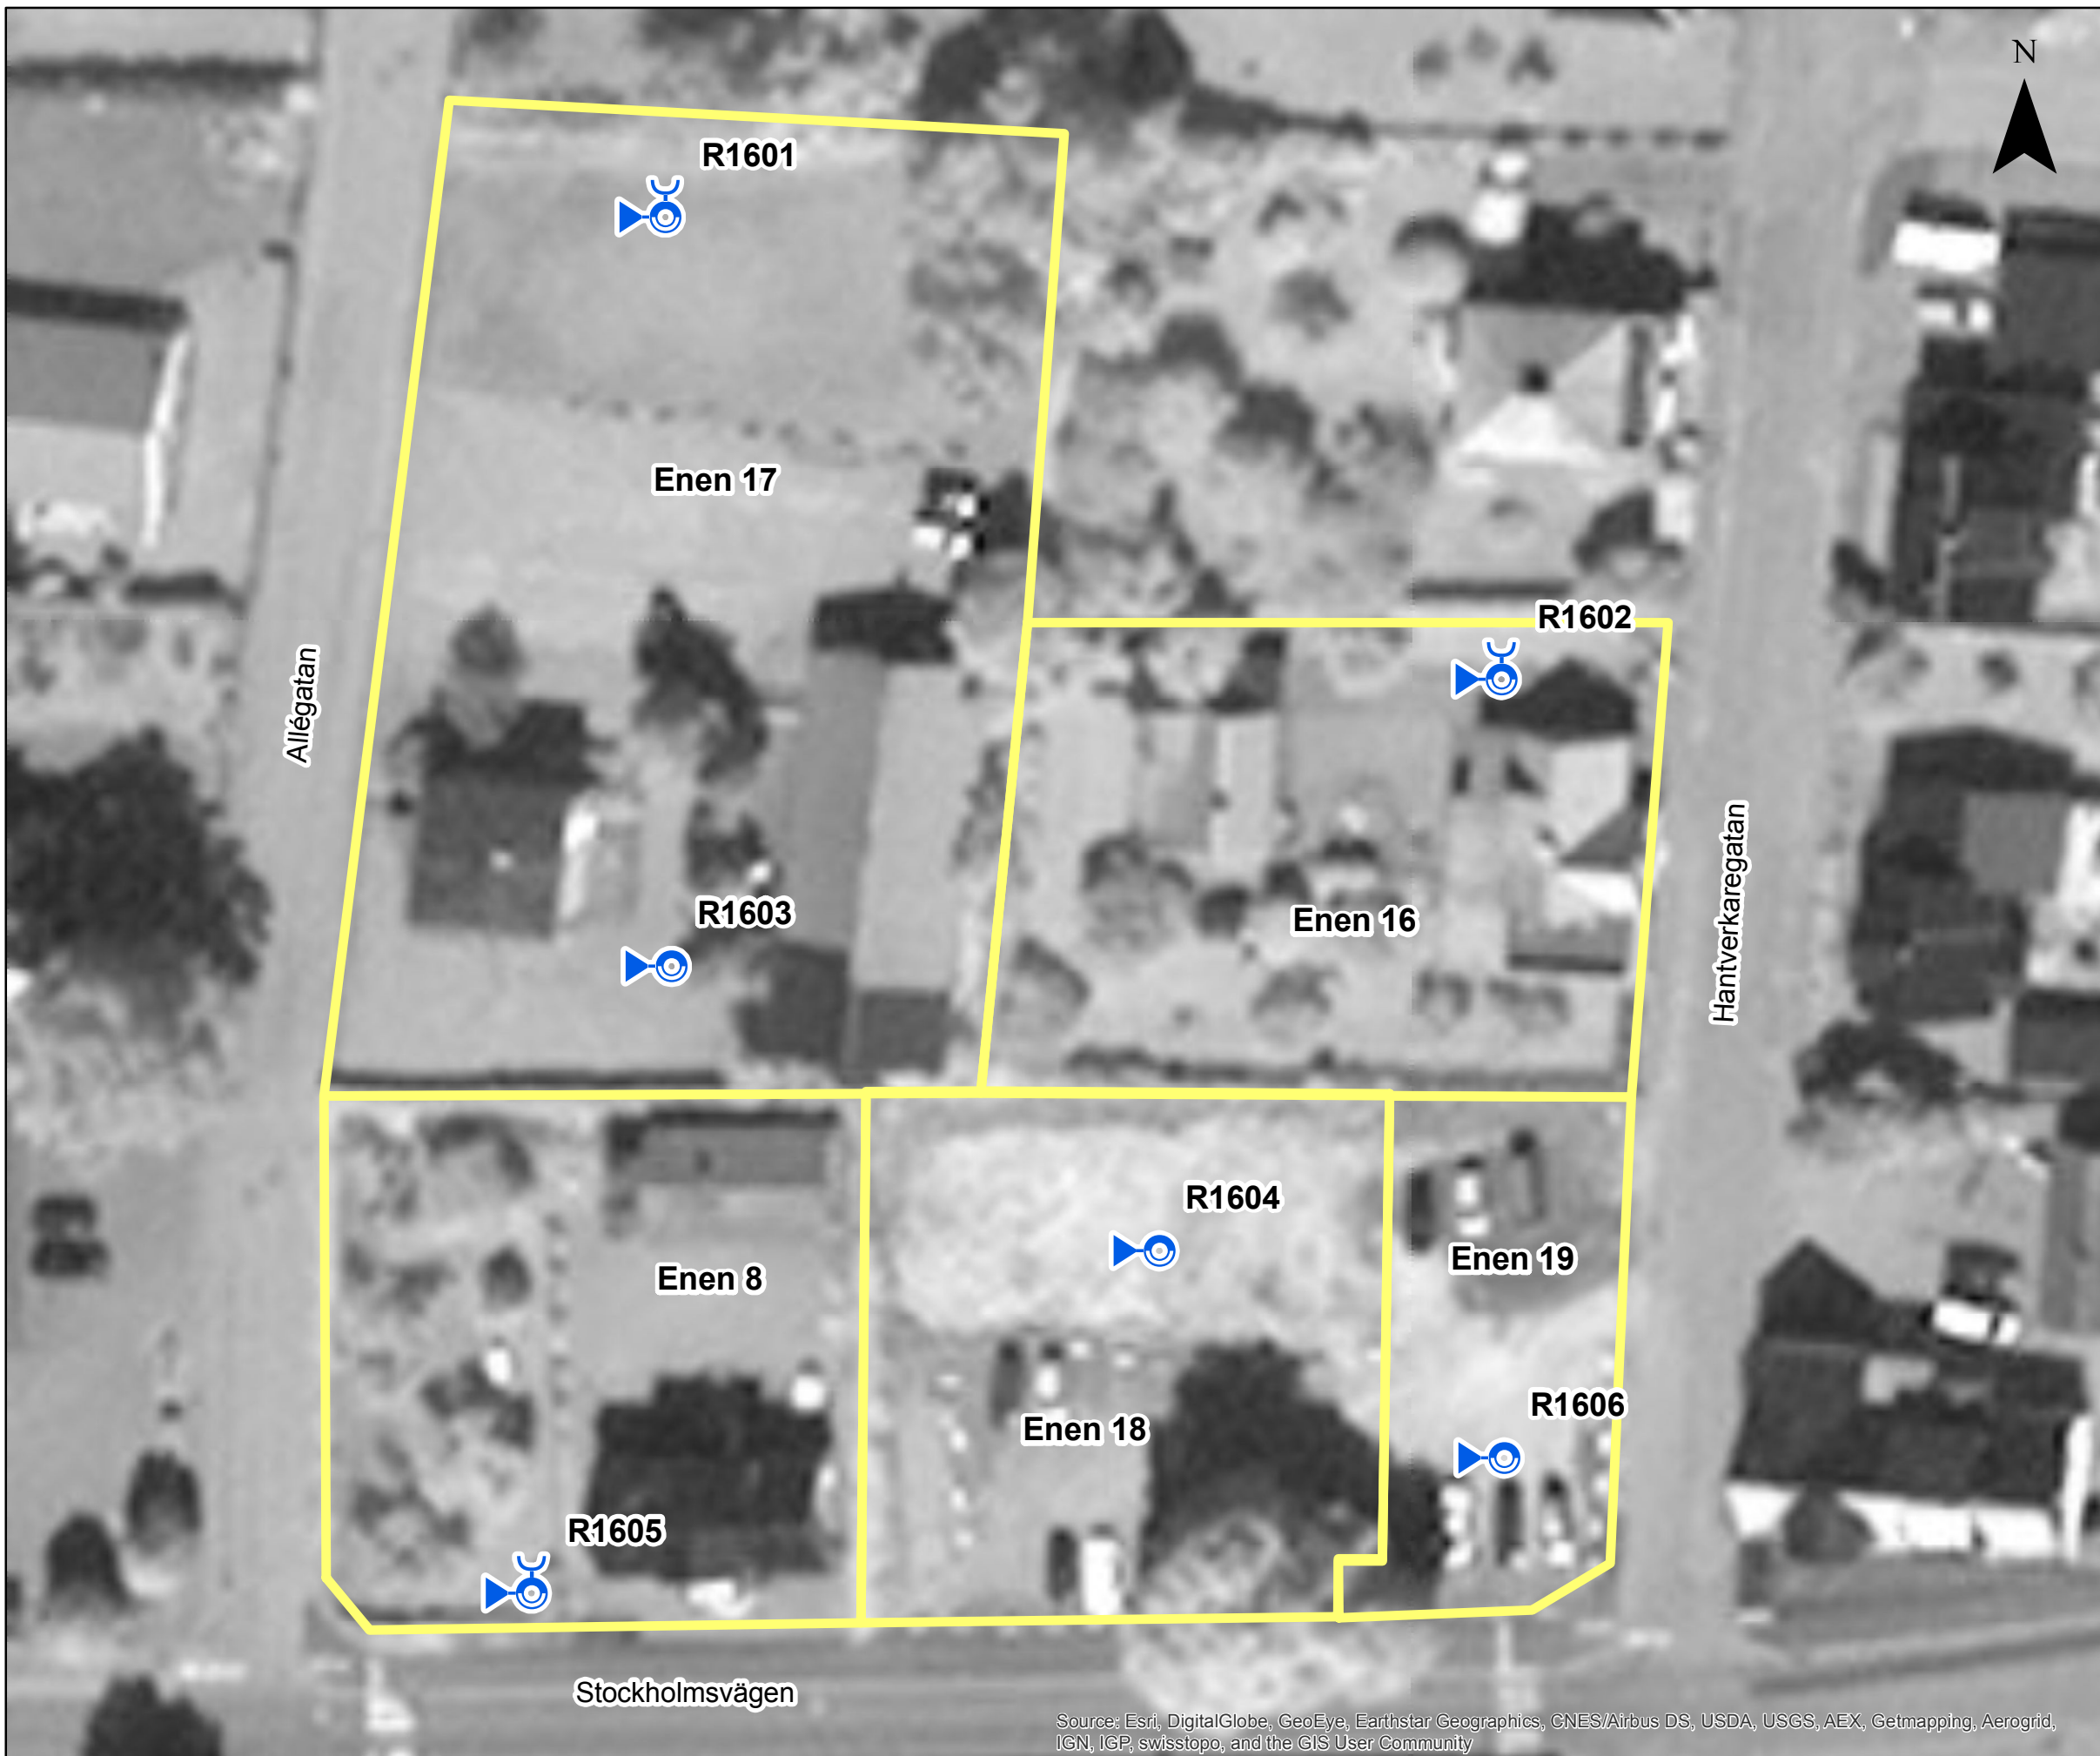
Resultaten visade på halter av PAH H över riktvärdena för KM (Naturvårdsverket, 2009) i de två punkterna inom parkeringsytan i kvarterets sydöstra del (punkterna R1604 och R1606). Här påvisades förhöjda halter både i bärlagret och i underliggande, naturlig jord (analyserade halter 1,6-2,2 mg/kg TS, riktvärde 1,0 mg/kg TS).

Inom det övriga området, som idag består av villafastigheter, påvisades koppar i halter över KM i två av fyra punkter (R1603 och R1605, analyserade halter 89 respektive 91 mg/kg TS, riktvärde 80 mg/kg TS).

Inom parkeringsytan (fastigheterna Enen 18 och Enen 19, se bilaga 1) har halter av PAH H påvisats både i bärlagret och i underliggande naturlig jord (ner till 1,2 m djup). Halterna är likartade i de tre proven och varierar mellan 1,6-2,2 mg/kg TS medan riktvärdet för KM är 1,0 mg/kg TS. Analyserade halter överskrider således riktvärdet med 60-120 %. Att en parkeringsyta med närhet till väg är påverkad av PAH i aktuella halter är vanligt. Således bedöms det troligt att motsvarande halter även förekommer inom övriga delar av parkeringsytan och sannolikt även inom andra delar av fastigheter i Perstorp som angränsar till gator. Att halterna skulle vara högre på djupet eller i sidled bedöms som osannolikt, eftersom det här inte finns något bärlager och eftersom PAH H är en tung, förhållandevis immobil förorening som ej är särskilt spridningsbenägen. Således bedöms redan utförda provtagningar som tillräckliga för att bedöma föroreningsnivån i området.

Inom villafastigheterna har koppar påvisats i två av fyra punkter (R1603 och R1605). Analyserade halter ligger i båda dessa två punkter på ca 90 mg/kg TS. Halterna överskrider riktvärdet med ca 10 % och innebär enligt Naturvårdsverkets beräkningsprogram (Naturvårdsverket, 2017) en risk för markmiljön. Halterna innebär inga hälsorisker.
